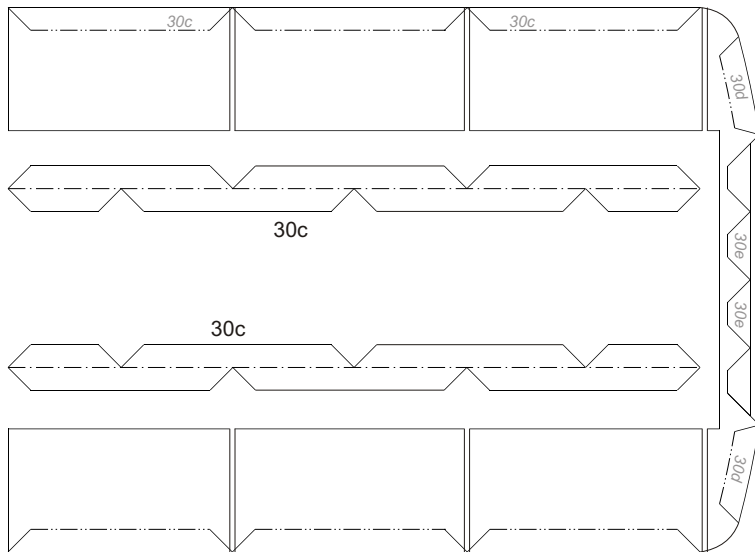
Fehlende Schlitz im Hauptdeck
